Quince años después de su restauración, las Torres de Satélite continúan flamantes

Y al despertar...

la pintura seguía ahí

El rescate de 1989: ¿quién lo hizo y cómo lo hicieron?

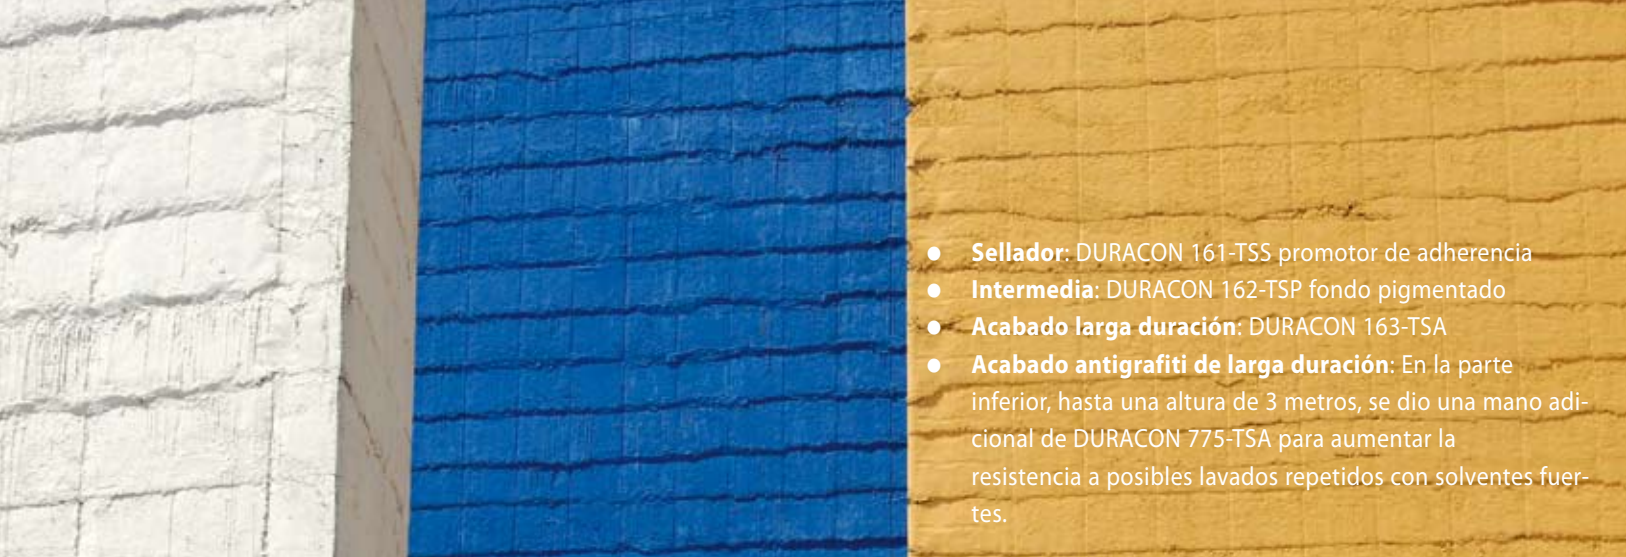
**Mantenimiento
cero y...
¡Lucen
espectaculares!**

- **Sellador:** DURACON 161-TSS promotor de adherencia
- **Intermedia:** DURACON 162-TSP fondo pigmentado
- **Acabado larga duración:** DURACON 163-TSA
- **Acabado antigrafiti de larga duración:** En la parte inferior, hasta una altura de 3 metros, se dio una mano adicional de DURACON 775-TSA para aumentar la resistencia a posibles lavados repetidos con solventes fuertes.

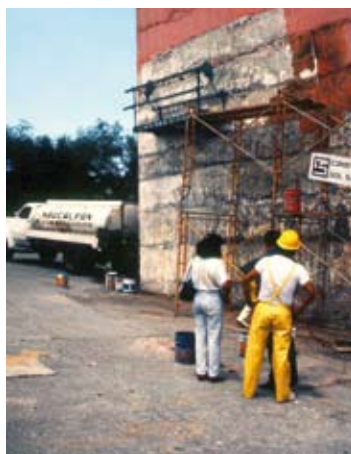
La superficie de las Torres es todo menos lisa y, debido a las rugosidades de la superficie, se iba a consumir mucha más pintura que en una pared normal. Además, estaban muy deterioradas sumando múltiples capas de pintura en mal estado, decolorada y escarapelada, por lo que se optó por despintarlas por completo hasta llegar al concreto. Inmediatamente la empresa responsable de la obra decidió

escogió el sistema de limpieza Hidroblast, que consiste en limpieza con chorro de arena y agua para evitar nubes de polvo y residuos de pintura.

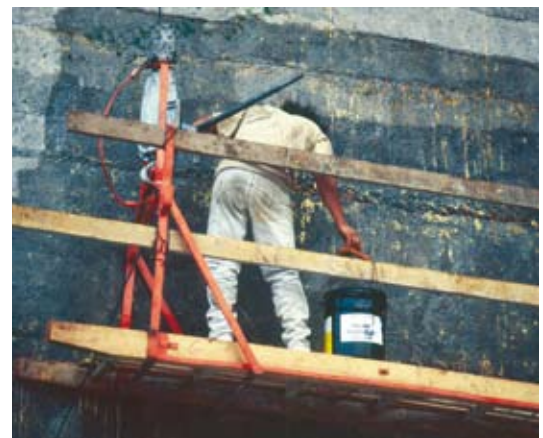
Al reiniciarse los trabajos de rescate después de haber sido despintadas, la limpieza de las torres todavía no era la óptima para recibir los nuevos recubrimientos, por lo que se tuvieron que limpiar manualmente antes de pintarlas.

La superficie de las Torres es de 6,644 m² y para pintarlas se utilizaron 6,800 litros de pintura líquida.

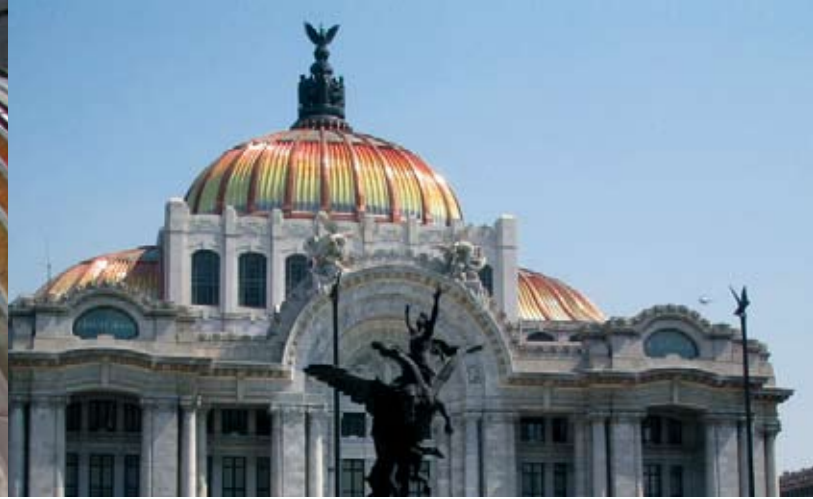
Restauración del Palacio de Bellas Artes: un producto específico formulado para un sitio único

Para conmemorar el 70 aniversario (1934-2004) de la inauguración del Palacio de Bellas Artes, a partir de 1999, el Instituto Nacional de Bellas Artes llevó a cabo una serie de trabajos de restauración y mantenimiento del edificio sede de esta institución. La cúpula central y las semicúpulas están recubiertas en su exterior por cerámica industrial vidriada en tonos degradados.

Para los trabajos fue necesario armar una plataforma estructural en volado sobre el vestíbulo principal, en el arranque de la cúpula, a una altura aproximada de 45 metros. Uno de los problemas era encontrar un tipo de pintura con especificaciones técnicas especiales como gran adherencia, capacidad de repeler el polvo, resistencia a los rayos ultravioleta y alta durabilidad, ya que por muchos años no sería posible darle mantenimiento, pues

para esto se requeriría de volver a armar la plataforma de manera similar. La pintura se formuló específicamente para este propósito dando como resultado el Polylyte 160-DMT®, producida por Pinturas El Nervión, S.A. de C.V., la cual además mostró gran facilidad de manejo y aplicación, lo que proporcionó una superficie tersa y un rendimiento excepcional con el consiguiente ahorro de material y mano de obra. **M**
